# 輪島市における 下水道の復旧支援

西山 達也

東京都下水道局  
計画調整部 計画課長

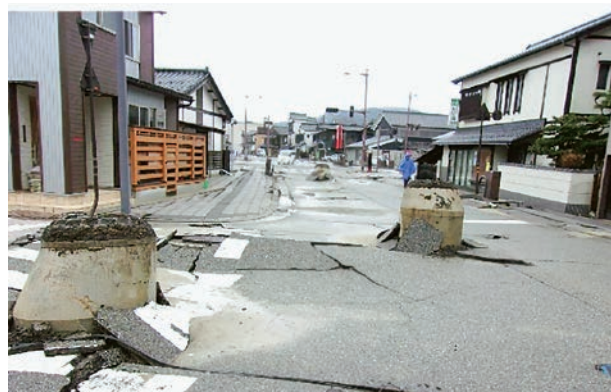
写真-1 液状化により浮上したマンホール

一方、上下水道地震対策検討委員会報告書（令和6年9月）によると、下水道管は、全延長171.6kmのうち、25.8%にあたる44.2kmが被災し、熊本地震の被災率2.7%と比較して被害が甚大でした。また、液状化によるマンホールの浮上は、全6,779箇所の12.2%にあたる824箇所で発生し、熊本地震の0.5%と比較しても被害が大きく、交通機能が阻害され、復旧活動の支障となりました。
